MESTSKÝ ÚRAD V ŽILINE

PLÁN ZÁCHRANY PAMIAŤOK NA STAROM CINTORÍNE

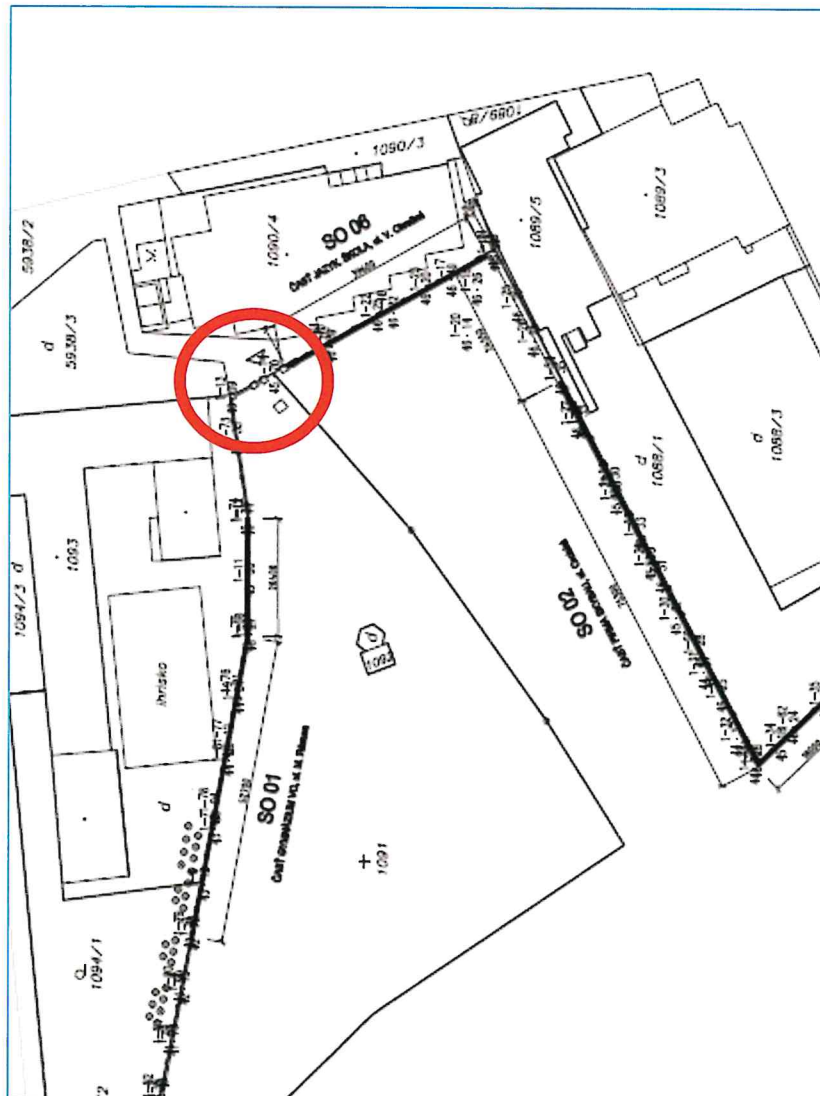
Situácia z pôvodnej PD, v červenom je časť s bránkou a bránou, ktorá nebola riešená.

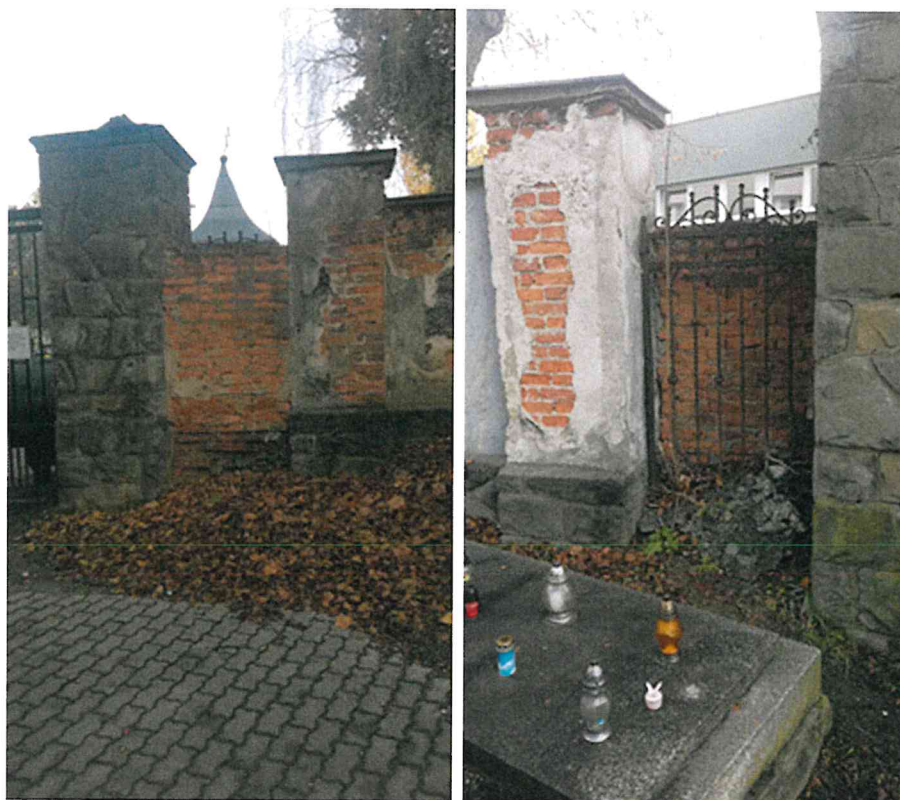
Fotodokumentácia súčasného stavu

Bránka je v značnom štádiu korózie, spodná časť bránky je prisypaná hlinou a stavebnou suťou. Z vonkajšej strany oplotenia je otvor pre bránku zamurovaný pálenou tehloou, túto výplň je potrebné v prípade zachovania bránky odstrániť.

Múr, resp. stĺpy do ktorých je bránka kotvená sa postupne vplyvom degradácie rozpadajú. Ochranné čiapky sú rozpadnuté, preteká nimi voda do drieku piliera a tá v zimných mesiacoch vplyvom mrazu piliere postupne poškodzuje a degraduje. V krátkom horizonte bude nutné tieto piliere ako aj časť oplotenia rekonštruovať. Treba tiež uviesť, že je do nich kotvená aj veľká brána (poškodená užívaním) , ktorá svojou váhou tiež zrejme prispieva k drobeniu a rozpojovaniu kamenných stĺpov.

- Zabezpečenie finančných prostriedkov v rozpočte mesta na prípravnú fázu po projekčné riešenie
T: Návrh finančných prostriedkov do rozpočtu mesta
- Statické a technické posúdenie existujúcich konštrukcií, vrátane verejného obstarávania na zabezpečenie dodávateľa
T: 3 mesiace od schválenia finančných prostriedkov do rozpočtu mesta
- Na základe vyjadrení dotknutých organizácií spracovanie projekčného riešenia, vrátane verejné obstarávania na spracovateľa technického riešenia, so zohľadnením vyjadrení dotknutých organizácií (vrátane KPÚ)
T: 4 mesiace od vyjadrenia dotknutých organizácií
- Zabezpečenie potrebných povolení na realizáciu
T: 1 - 3 mesiace od spracovania projekčného riešenia
- Realizácia prác v zmysle projekčného riešenia, vrátane zabezpečenia dodávateľa stavebných prác verejným obstarávaním
T: 5 - 8 mesiacov od povolenia na realizáciu

- Statické a technické posúdenia 1 000,00 EUR
- Projekčné riešenie len častí brány a prípadne pilierov 2 500,00 EUR
- Realizácia v rozsahu búracích prác a odstránenia sutiny, odstránenia konštrukcie brány a poškodených častí oplotenia, náhrada odstránených častí oplotenia a náhrada existujúcej brány v predpokladanej hodnote 9 000,00 EUR

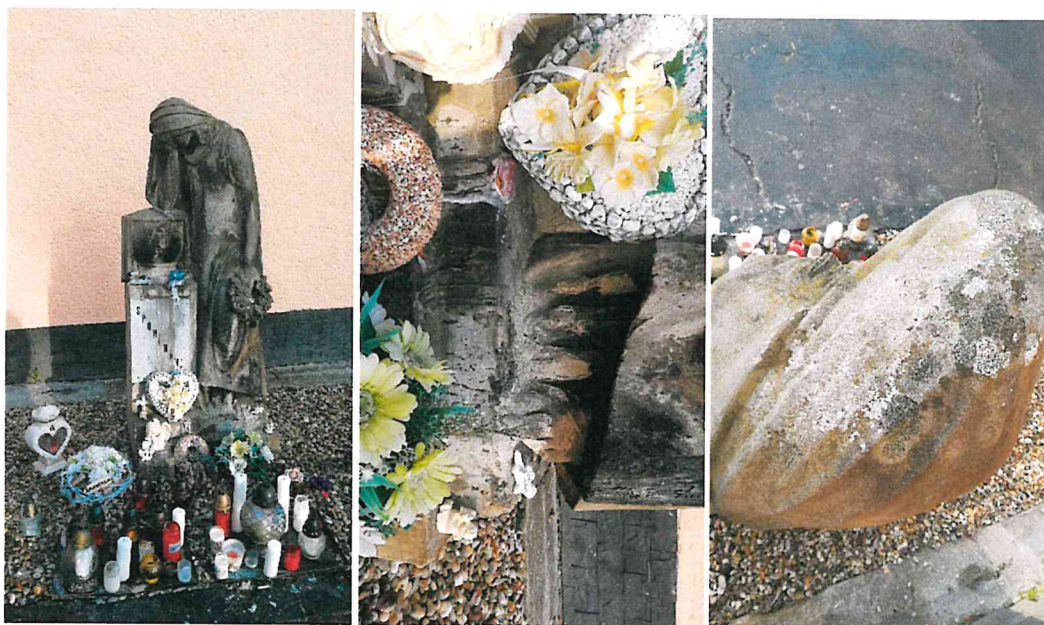
Fotodokumentácia súčasného stavu

- ženská figúra sochy je osadená na dvojstupňovom kamennom podstavci. Pôvodne kamenná sochárska kompozícia bola súčasťou hrobového miesta. Po zrušení hrobového miesta bola prevezená a sekundárne osadená na nový betónový základ asi v 70-tych rokoch.

- celkový technický stav diela je daný prirodzenými vlastnosťami použitého materiálu – kameň – jemnozrnný pieskovec. Svetlo okrová farba povrchu kameňa je výrazne znečistená povrchovými nečistotami, machmi, hlavne hrubým čiernym uhlíkovým depozitom a lokálnymi mastnými parafínovými nánosmi. Kamenná hmota je povrchovo lokálne zvetraná a rozrušená, čo má za následok odpadnutie hmoty kameňa, čím je čiastočne narušený sochársky rukopis. Kameň sa na viacerých miestach drobí, je popraskaný a odlupuje sa po šupinkách. Na kamennej hmote lokálne vidno sekundárne tmely. Z prednej strany je nevhodne osadená, pravdepodobne sekundárne, vložená sivá mramorová tabuľa s nápisom –Spomíname /nápis - čiernej farby/

- na kamennej soche je potrebné vykonať reštaurátorské zásahy, ktoré odstránia výrazné poškodenia a pre budúcnosť stabilizujú a rehabilitujú jeho hmotnú a umeleckú podstatu. Z toho dôvodu bude potrebné taktiež vyhotoviť nový, zvýšený hydroizolačný betónový základ na osadenie zreštaurovanej kamennej sochy a vyriešiť so správcom cintorína úpravu priestoru pred sochou na odkladanie kahancov, sviečok, aby nedochádzalo k opätovnému poškodzovaniu a znehodnocovaniu kamennej hmoty sochy návštevníkmi cintorína. Reštaurátorský zásah uskutočniť v súčinnosti s KPÚ

Predpokladané finančné náklady na reštaurátorské práce a náklady na komplexné reštaurovanie kamennej sochy sú v zmysle spracovaného návrhu Akad. soch. Dušana Hagara vo výške 10 200 EUR s DPH. Vyhodenie nového základu vrátane predpokladaného obloženia by bol vo výške do 1 000 EUR s DPH
